مبانی تدوین طرح جامع مدیریت کاهش خطرپذیری برای میراث فرهنگی با تأکید بر زلزله بر اساس تجربیات کشور ژاپن-مطالعه موردی بازار قیصریه لار

فرهاد بنی‌زمان لاری، سیما علویه^۲

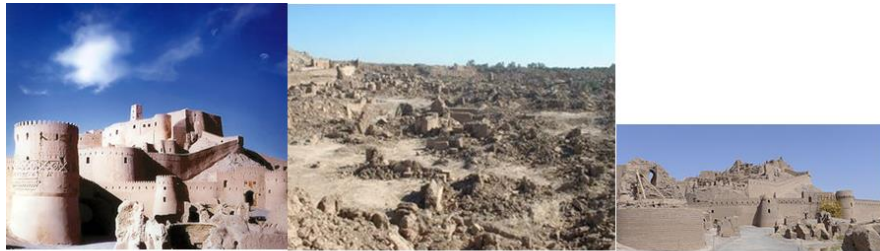
ارگ بم قبل از وقوع زلزله

ارگ بم پس از وقوع زلزله

ارگ بم کنونی پس از بازسازی

شکل ۱- تصاویری از تأثیر زلزله دی‌ماه ۱۳۸۲ بر ارگ بم

بر طبق گزارش جهانی سازمان ملل متحده، کشور ایران در بین ۱۰ کشور اول جهان است که بیشتر از بقیه در معرض بلایای طبیعی قرار دارند. ارگ بم به‌عنوان یکی از منحصربه‌فردترین و مشهورترین بناهای میراث فرهنگی جهان با وقوع زلزله بم در سال ۱۳۸۲ به‌کلی ویران شد. تاریخ ساخت ارگ بم بزرگ‌ترین سازه خشت و گلی و مصالح بنایی دنیا به حدود ۵ قرن قبل از میلاد مسیح برمی‌گردد. [3]

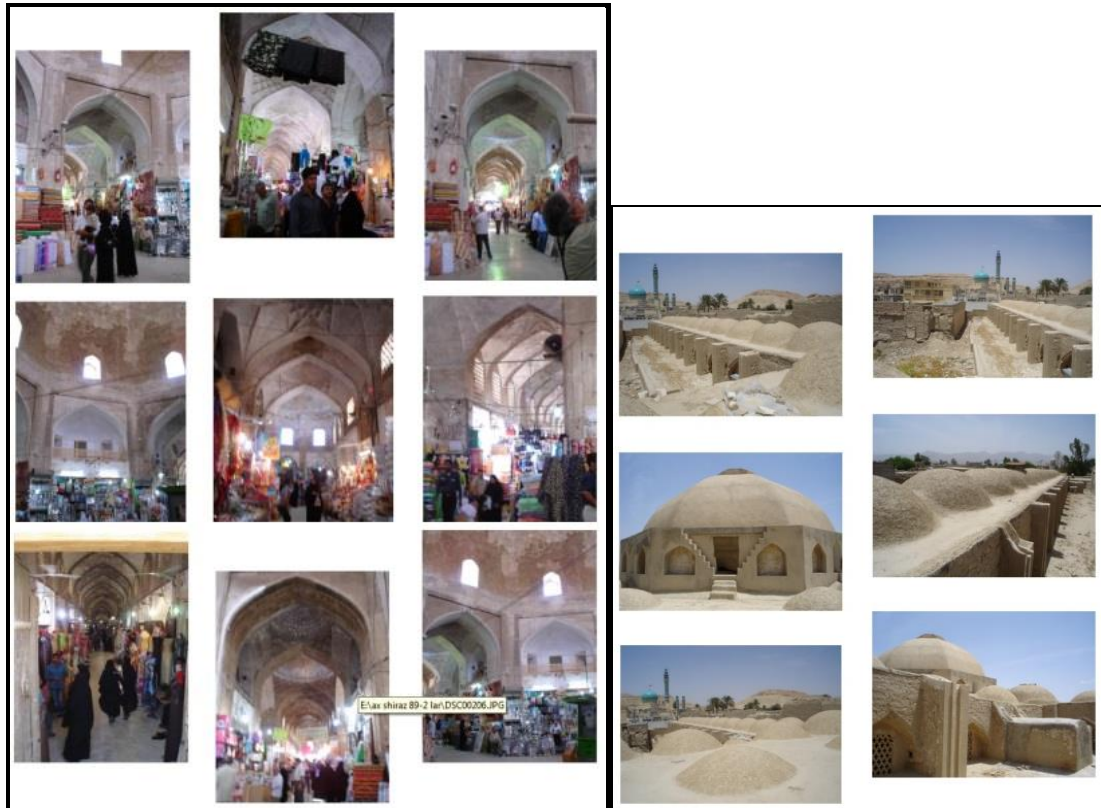
شکل ۳- سمت راست: نمای بیرون بازار قیصریه، سمت چپ: نمای داخل بازار قیصریه
